Der Kaiserswerther Nachen: ein archäologischer Beitrag zur Rheinschifffahrt der Frühen Neuzeit

Schletter, Hans-Peter

Der Kaiserswerther Nachen

Ein archäologischer Beitrag zur Rheinschifffahrt der Frühen Neuzeit

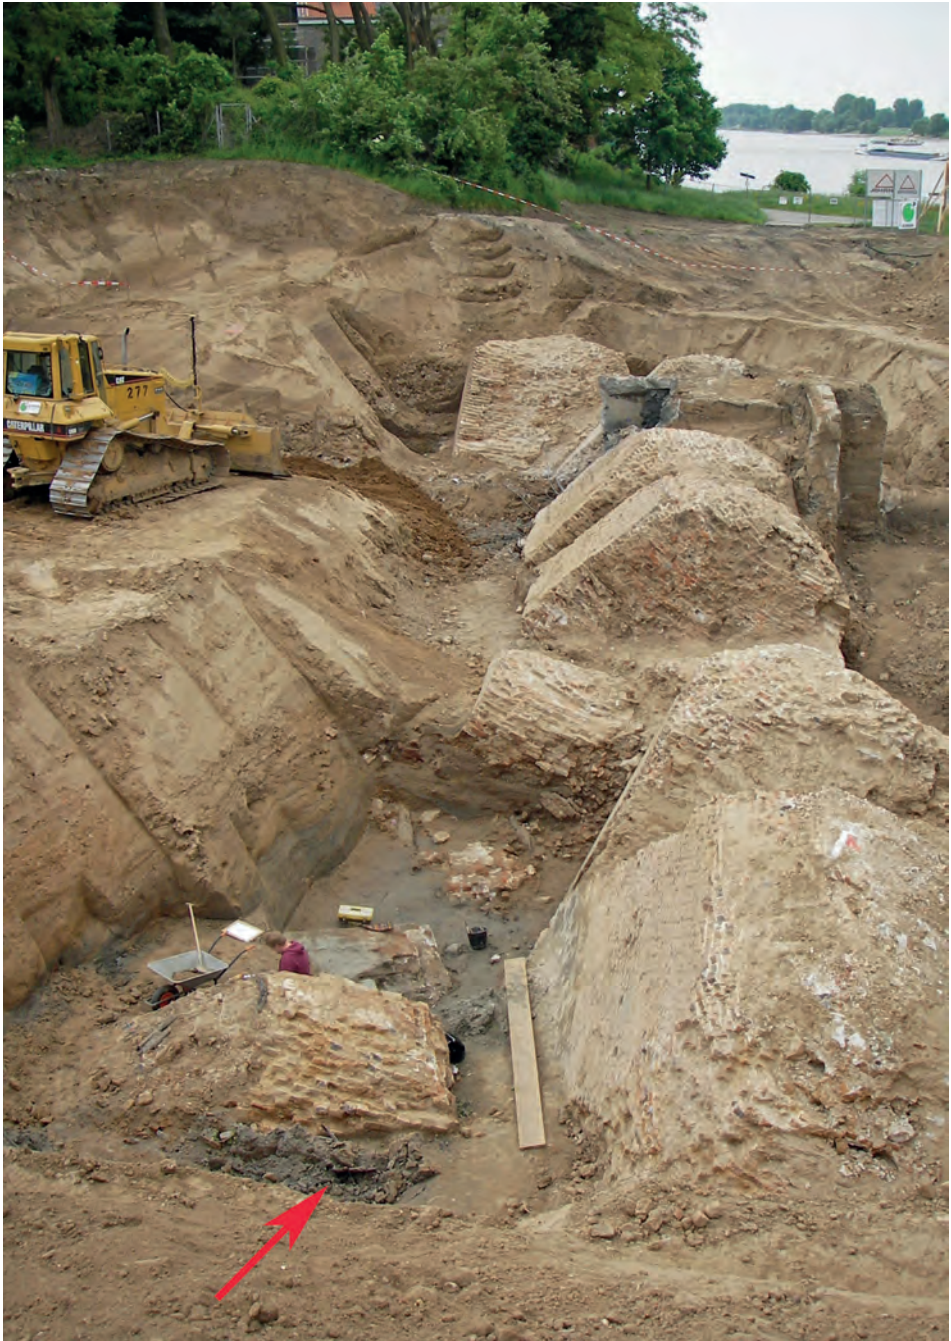
Abb. 2 Die Mauerbefunde des Batardeaus am 13. Mai 2009, Blick nach Süden. Im Vordergrund können bereits Holzstücke des Schiffsbugs erkannt werden (roter Pfeil). (Foto: archaeologie.de, Duisburg)

es sich dabei um Reste eines Batardeaus der ehemaligen Festung handelte. Ein Batardeau oder Bär war ein armiertes Stauwehr zur Regulierung des Wasserstandes in einem Festungsgraben. Zur Kaiserswerther Festung gehörten zwei Stauwehre nördlich und südlich des Ortes, von denen nun der nördliche entdeckt worden war (Abb. 2).

Das ca. 40 m lange, 4,2 m hohe, an der Basis ca. 6 m breite und ca. 13° dosierte Bauwerk bestand aus einem zweischaligen Backsteinmauerwerk, in dessen Außenschale schachbrettartig versetzte Basaltsäulen einbanden. Die Backsteinlagen der Außenschalen waren nicht horizontal gemauert, sondern im rechten Winkel zu den einfallenden Mauerflanken angeordnet. Der Zwickel in der Mitte der Mauer war mit einem Gusskern aus Backsteinen, Basaltbruchstücken und Mörtel ausgefüllt. Das Fundament bestand aus einer Basaltlage über einem Holzrost aus 0,25 m starken, miteinander verzapften Balken. Die Balken waren zu Gefachen mit einer Seitenlänge von 1,1 bis 1,3 m zusammengefügt. Aufgrund einzelner beobachteter Pfosten ist anzunehmen, dass die Balkenlagen auf einer Pfahlgründung ruhten.

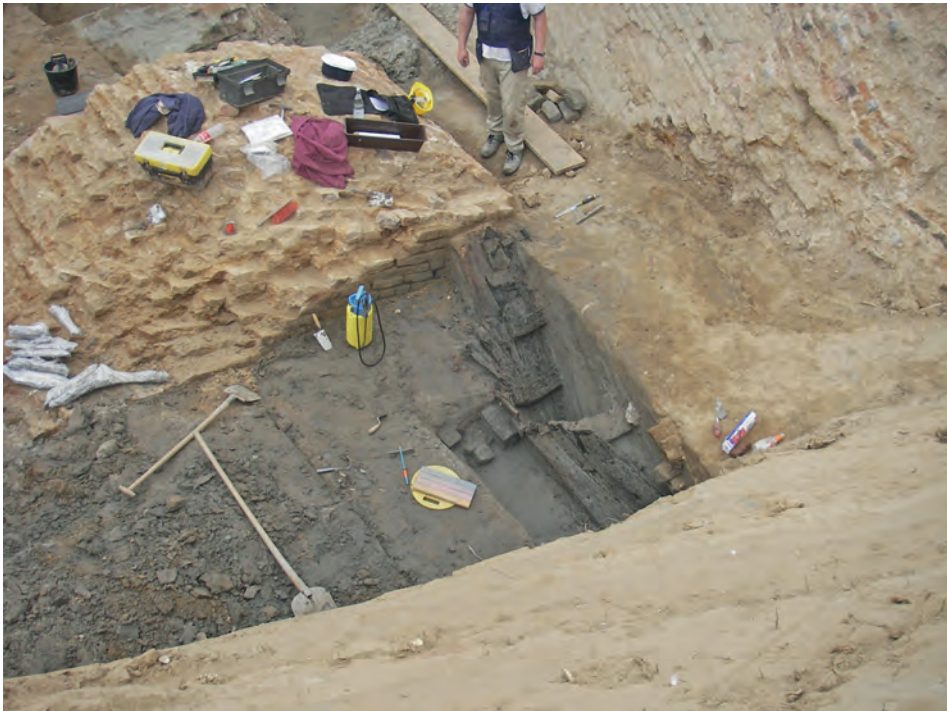
Abb. 3 Sondageschnitt nördlich des Batardeaus mit der bereits freigelegten Backbordseite des Schiffsbugs am 14. Mai 2009. (Foto: archaeologie.de, Duisburg)

Die Dokumentation des Batardeaus war nahezu vollständig abgeschlossen, es sollten nur noch wenige Restarbeiten erledigt werden, da entdeckten P. Jülich und der Verfasser am 14. Mai 2009 nördlich der Kontereskarpe am nördlichen Ende des Stauwehrs Holzreste in den Schwemmschichten des Kittelbaches. Bei näherer Untersuchung war schnell klar, dass diese Holzreste in einem konstruktiven Zusammenhang standen. Der daraufhin eilends angelegte Sondageschnitt brachte den Bug eines hölzernen Schiffs zutage (Abb. 3).

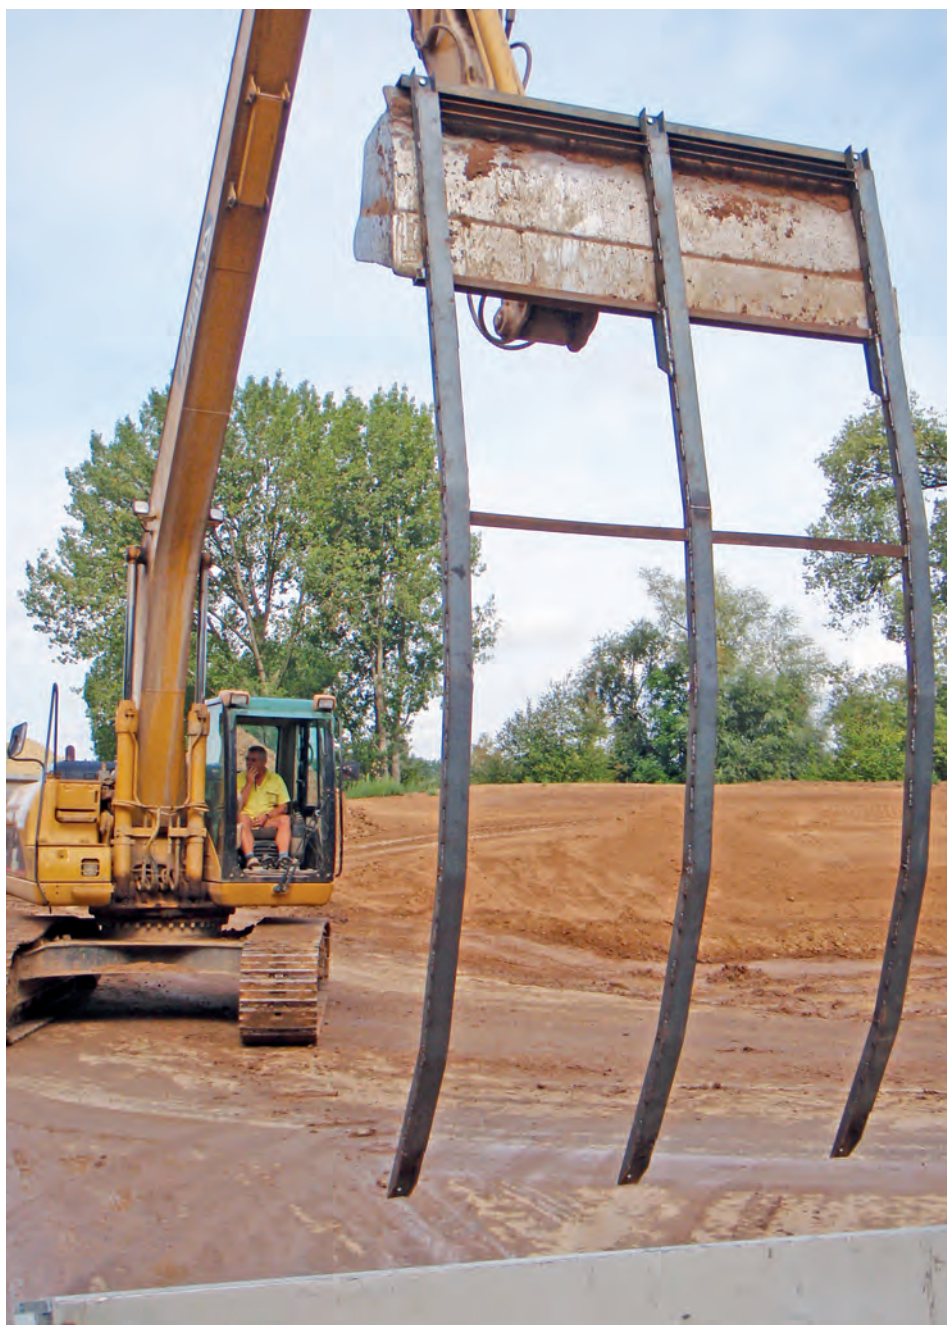
Abb. 10 Auf der Grabung entwickelte Hebevorrichtung zur Bergung der Rumpfsegmente, die teilweise unter dem Wasserspiegel lagen. (Foto: archaeologie.de, Duisburg)

Nach eingehender Beratschlagung wurde ein Bauschlosser hinzugezogen. Dieser sollte aus 4 m langen U-Profilen eine Gabel herstellen, die fest an den Böschungslöffel des Langstielbaggers geschraubt werden konnte. Die Zinken der Gabel sollten gebogen sein und einen Meter länger als die maximale Breite des Schiffes. Um zusätzliche Stabilität zu gewinnen, mussten die U-Profile mit Blechen geschlossen und eine Strebe zwischen den Zinken hinzugefügt werden. Diese Hebevorrichtung sollte vom Bagger unter dem Schiff durchge-

drückt werden und die hölzernen Traversen ersetzen. Am 2. September war das beeindruckende Konstrukt fertig und wartete auf seinen Einsatz (Abb. 10).

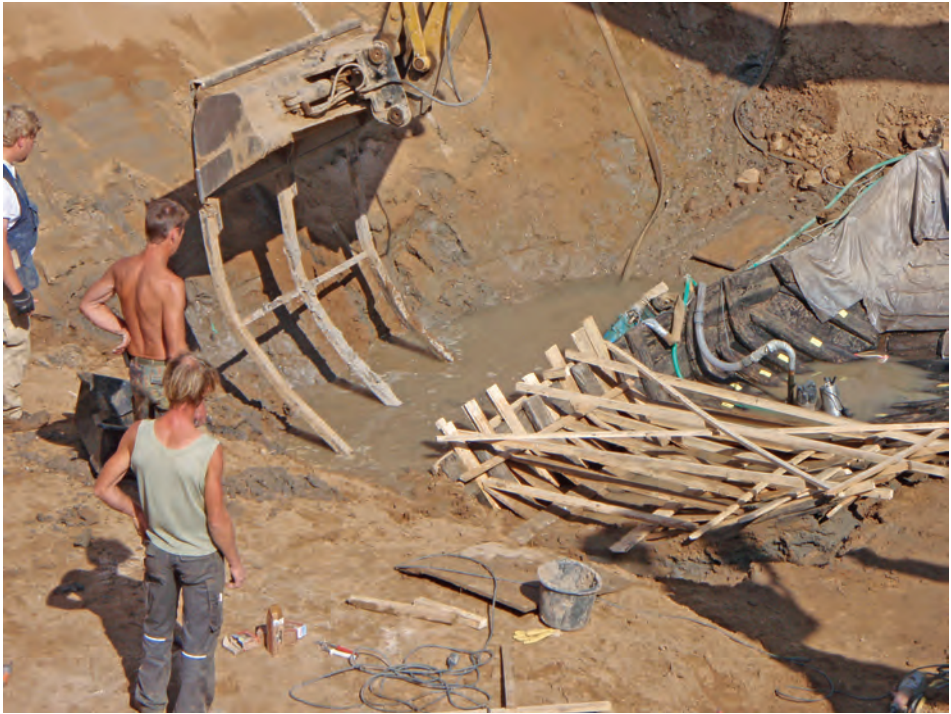
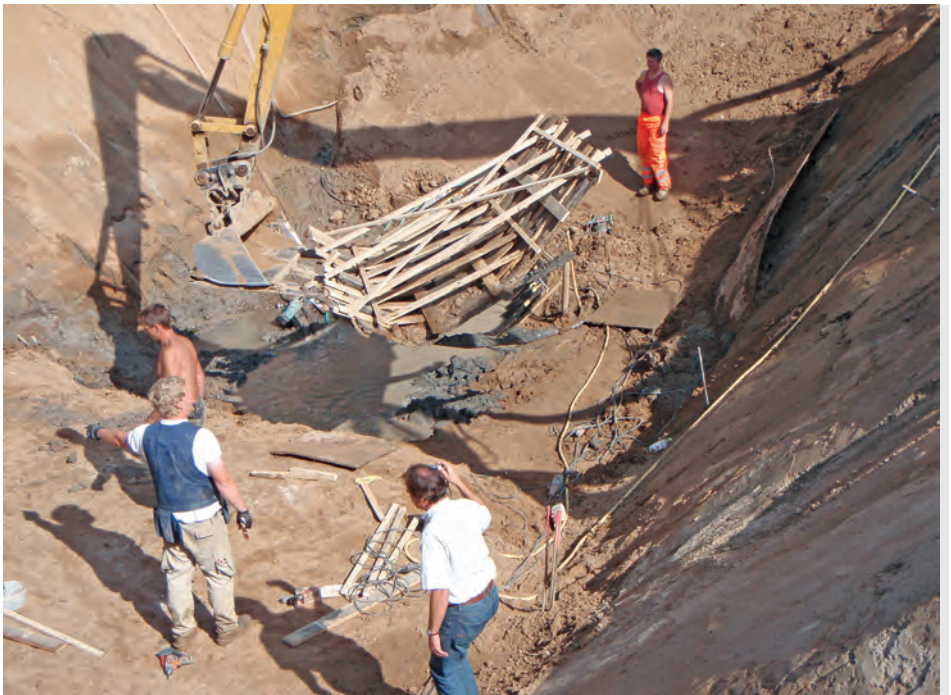
Abb. 11a–b Die Bergungsgabel wird unter dem Schiff durchgedrückt und das vorbereitete Teilstück angehoben. (Fotos: archaeologie.de, Duisburg)

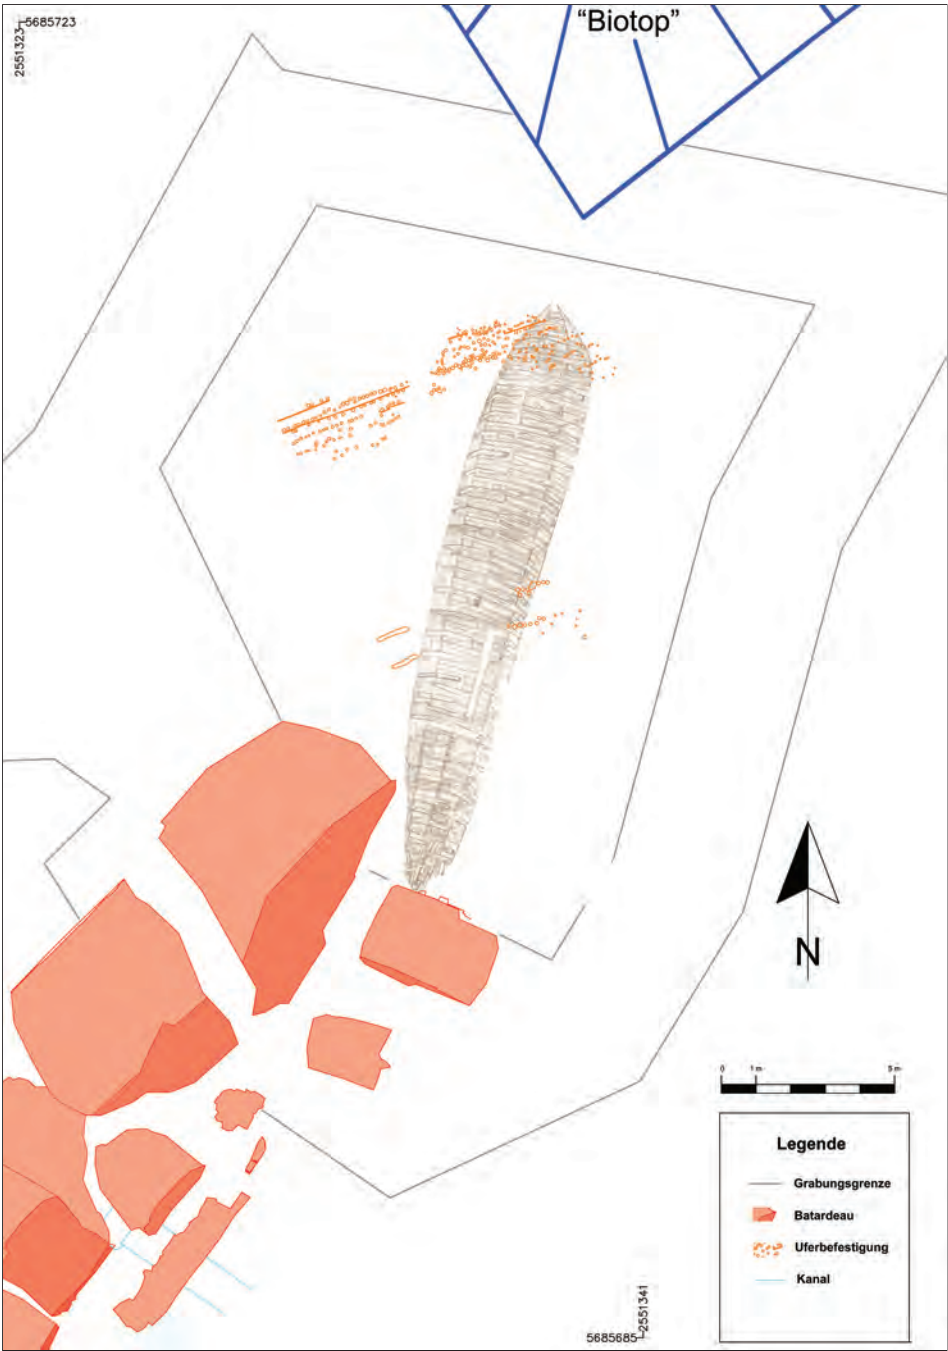
Abb. 15 Uferbefestigungen, Schiff und Batardeau. (Zeichnung: H.-P. Schletter)

ebenfalls als Doppelreihen mit dazwischen geklemmten Holzbohlen ausgeführt (Abb. 15). Die Befestigung konnte auf einer Länge von über 9 m beobachtet werden. Aufgrund der Eile, mit der die Grube für das Schiff hergestellt werden musste, konnte die nördliche Uferbefestigung nicht im Profil untersucht werden, doch wird man nicht fehlgehen, einen mit der südlichen Uferbefestigung vergleichbaren Aufbau anzunehmen.

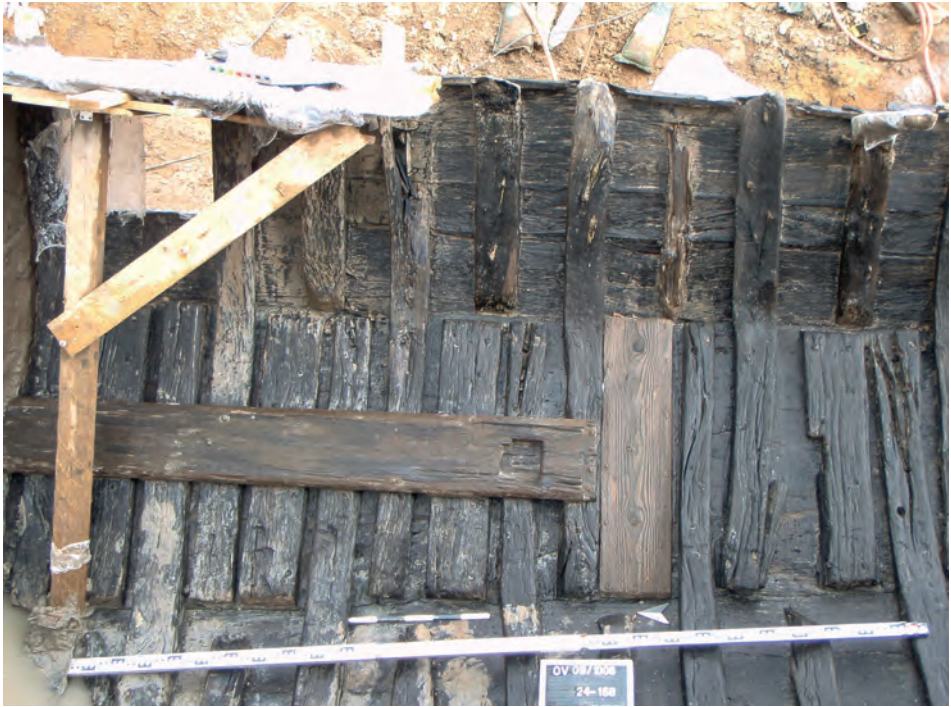
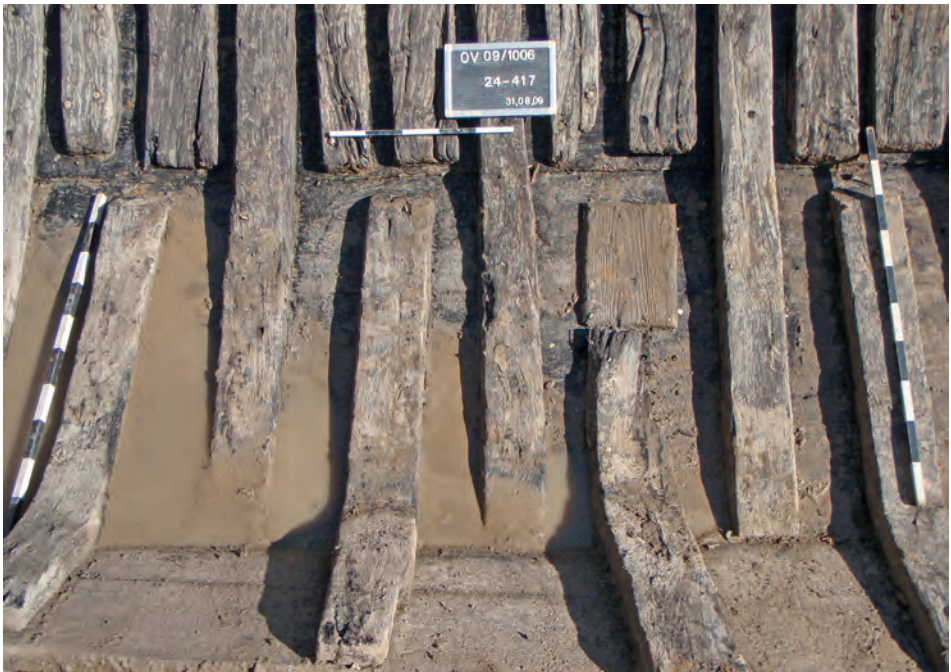
Abb. 19a–b Spant Nr. 14 mit Wrange aus Nadelholz (oben) und Reparatur mit Nadelholz beim Knickspant von Spant Nr. 32 auf der Steuerbordseite (unten). (Fotos: archaeologie.de, Duisburg)

Im Inneren des Schiffes können an verschiedenen Stellen Splitterungen und Beschädigungen der Spanten erkannt werden. Auch mehrere Reparaturen der Spanten sind erkennbar. So fehlt vom Knickspant Nr. 32 auf der Steuerbordseite ein gutes Stück. An seiner Stelle ist ein ca. 35 x 25 cm großes Brett auf die Planken genagelt worden. Der Gegenpart auf der Backbordseite fehlt zur Gänze. Auch hier wurde ein Brett aus Nadelholz an seiner Stelle befestigt (vgl. Abb. 19a–b). Ganz ähnliche Beschädigungen weisen die Spanten Nr. 37, 42 und 48 auf. Beim Spant Nr. 52 ist dagegen ein Teil der Wrange durch ein Brett ersetzt worden. Vollständig fehlt die Wrange bei Spant Nr. 46. An mehreren Stellen konnte beobachtet werden, dass ein auftretender Riss in der Beplankung offensichtlich durch ein aufgenageltes Holzklötzchen gestoppt werden sollte (vgl. Beilage 1).

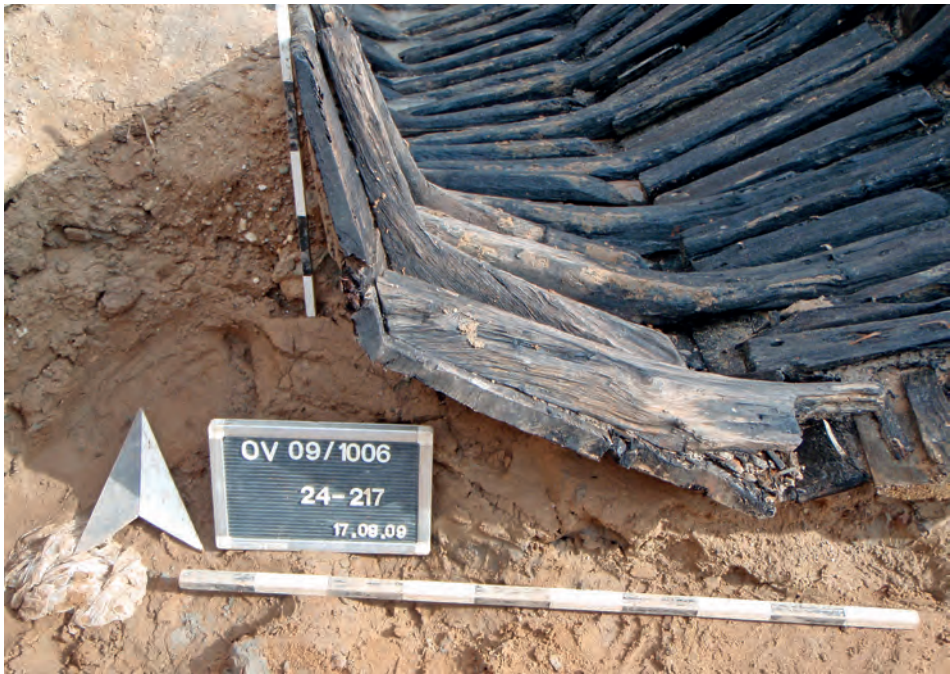
Abb. 20 Ober- und Unterbord der Steuerbordseite, Querschnitt des Schiffes vor Spant Nr. 3. Man beachte die Wuchsrichtung des Knickspantes Nr. 4. (Foto: archaeologie.de, Duisburg)

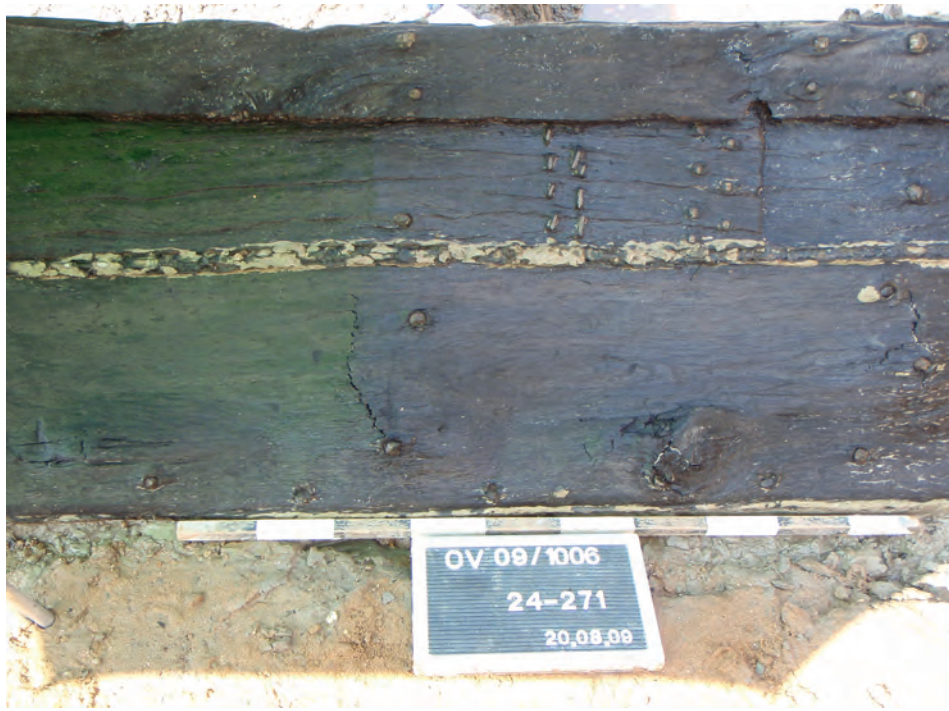
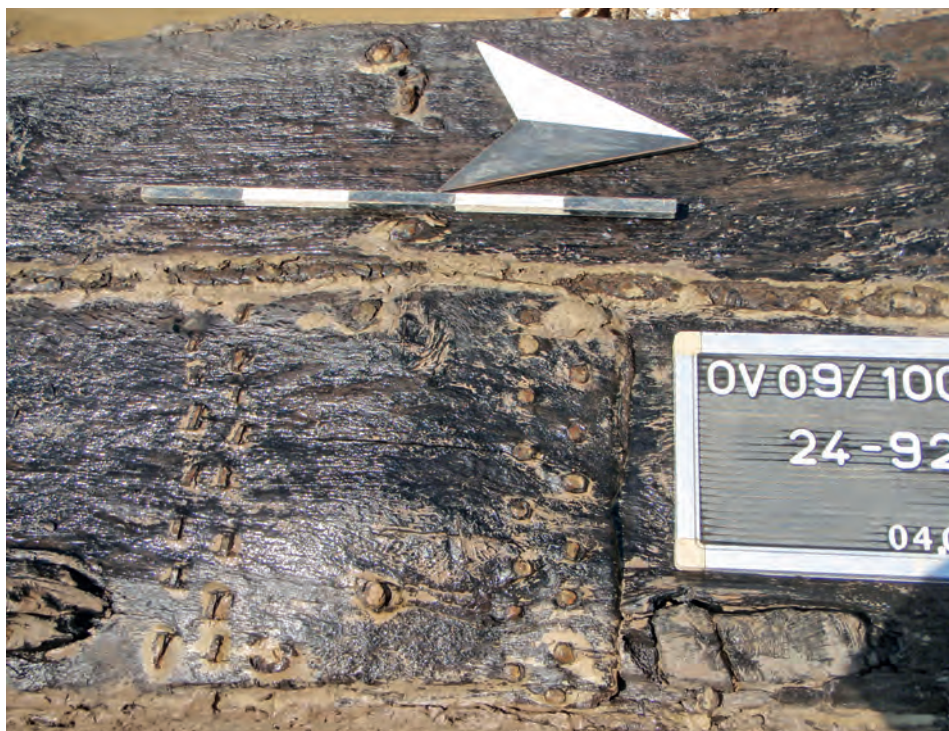
Abb. 23a-b Schäftungen am Oberbord der Backbordseite. (Fotos: archaeologie.de, Duisburg)

Wenn ein Segment des Rumpfqerschnittes verbreitert werden sollte, wurde ein zusätzlicher Plankengang »eingeschoben«. Dazu wurde die Planke an einem Ende verschmälert (Abb. 24). Diese Butte wurde dann zwischen die bisherigen zwei Planken geschoben. Die

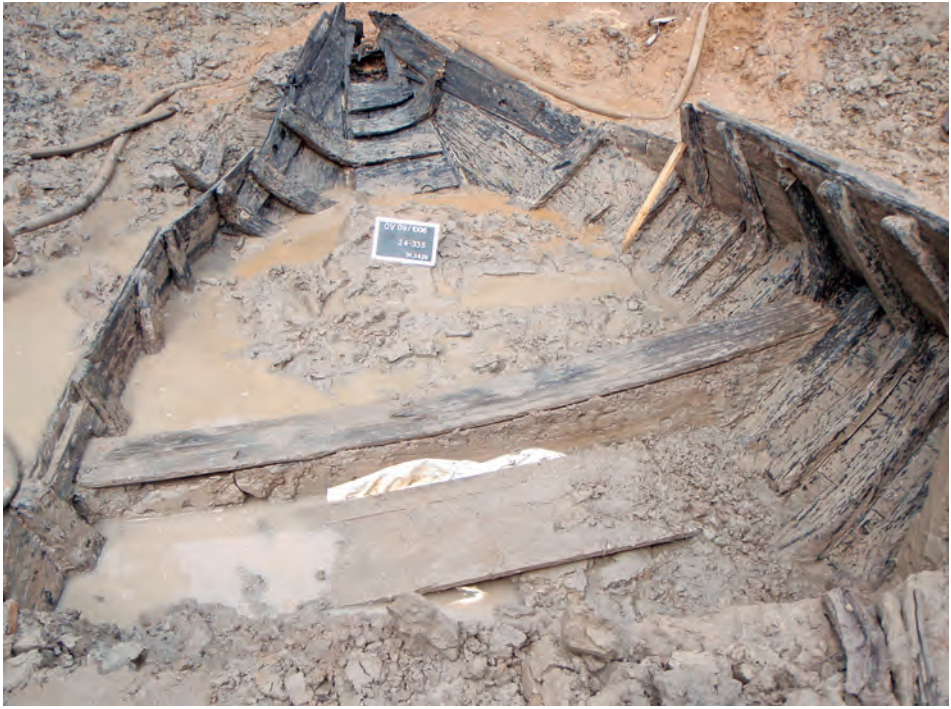
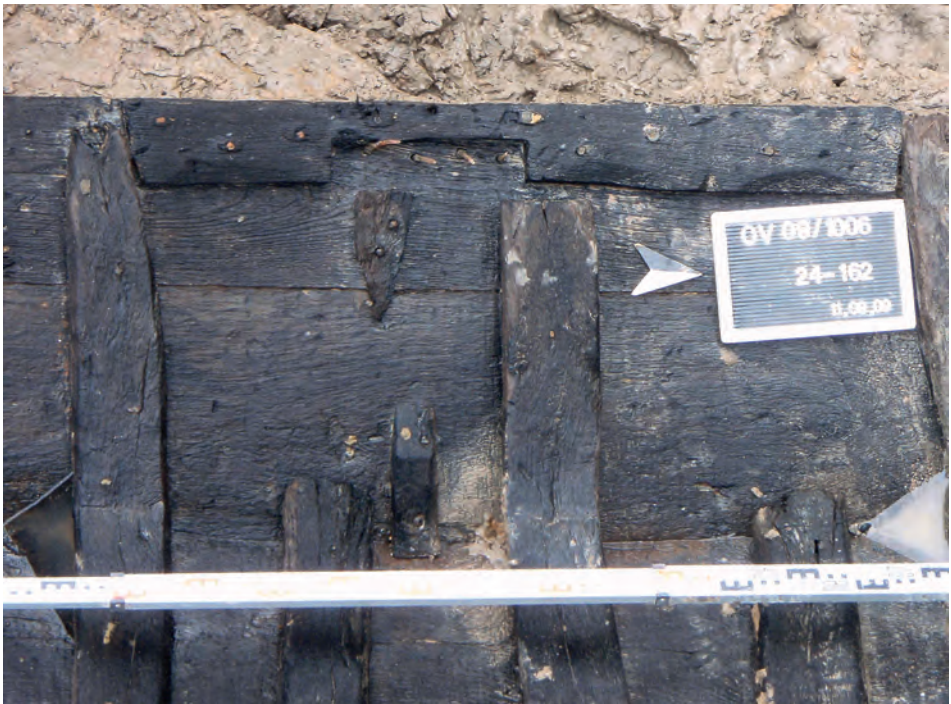
Abb. 26a-b Heckducht in Fundlage (oben) und Brett zur Befestigung der Mastducht am Oberbord der Steuerbordwand (unten). (Fotos: archaeologie.de, Duisburg)

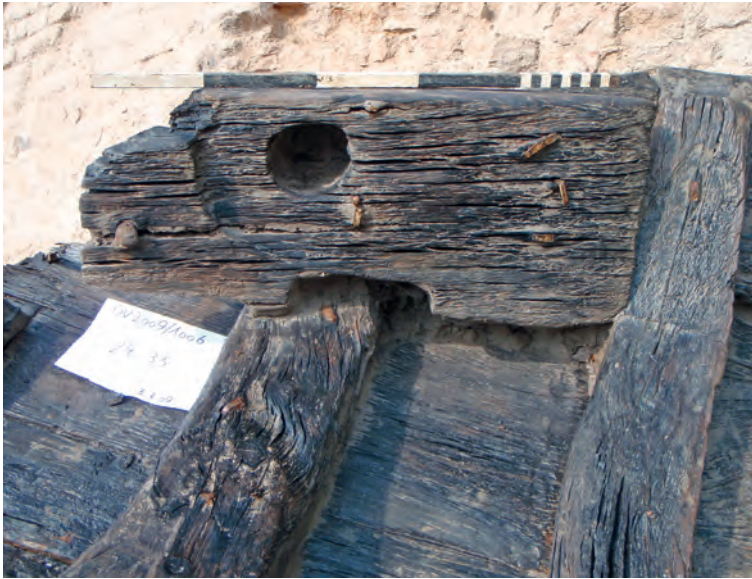
Abb. 27 Spillbacke des Brat-spills am Bug des Schiffes.
(Foto: archaeologie.de, Duisburg)

Nach Lage und Beschaffenheit dieses Blocks kann es sich nur um die Spillbacke eines Bratspills handeln. Ein Bratspill diente dazu, Trossen einzuholen oder schwere Lasten zu heben. Dazu wurde die Trosse um eine horizontale Welle geschlagen und mittels Spillspaken, die in die Welle greifen konnten, gedreht. Dabei wurde die Trosse nicht auf der Welle aufgewickelt. Eine oder mehrere Pallen (Sperrklingen) verhinderten, dass das Spill zurückschlug. Die Spillbacken dienten der Welle, auch Trommel genannt, als Lager. Die Befesti-

gung der Spillbacken am leicht spitz zusammenlaufenden Oberbord des Schiffsbugs bedingte vorn eine Ausarbeitung in der Spillbacke in Form eines Viertelkreises, um ein freies Drehen der Spilltrommel zu gewährleisten, die ja rechtwinklig zur Längsachse des Schiffes liegen musste. Von diesem Kreissegment lässt sich auf einen Trommeldurchmesser des Spills von etwa 20 cm schließen. Die Spillbacke war mit fünf langen Spiekern an der Bordwand befestigt, die von außen nach innen genagelt und innen vernäht waren. Ein weiterer Nagel mit kugelförmigem Kopf war im vorderen Bereich der Spillbacke von innen nach außen genagelt. Wahrscheinlich um einen stabileren Sitz zu gewährleisten und die

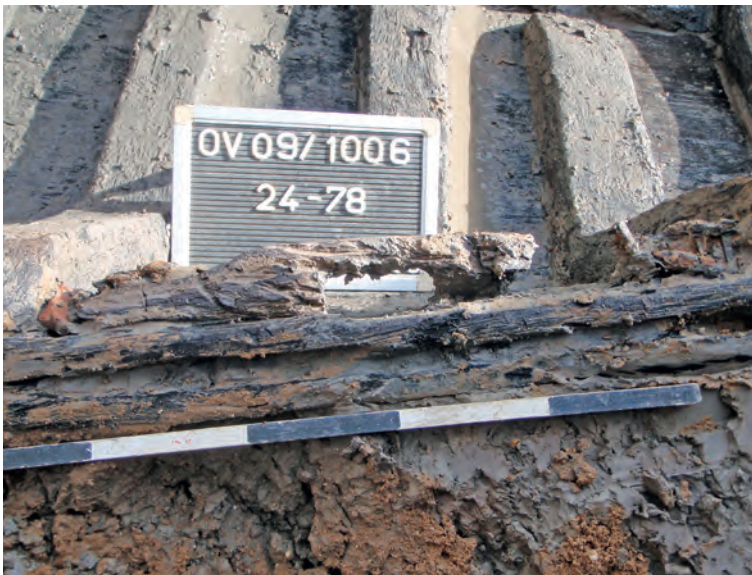
Abb. 28 Ösenartige Belegstelle auf der Steuerbordseite des Oberbords.
(Foto: archaeologie.de, Duisburg)

Zwischen den Knickspanten 8 und 9 war eine ösenartige Belegstelle mit vier starken Spiekern auf der Innenseite des steuerbordseitigen Oberbords befestigt (Abb. 28). Bei der Freilegung war die Öse schon leicht beschädigt, aber es war erkennbar, dass sie aus einem ca. 45 cm langen Kantholz hergestellt worden ist, bei dem in der Mitte ein ca. 20 cm langes Stück ausgenommen wurde, um eine Öffnung zwischen Bordwand und Kantholz zu erhalten. Auf beiden Seiten ist diese Öse mit je zwei langen Spiekern an der Bordwand gesichert. Wahrscheinlich diente sie zur Führung oder Sicherung nicht allzu großer Leinen.

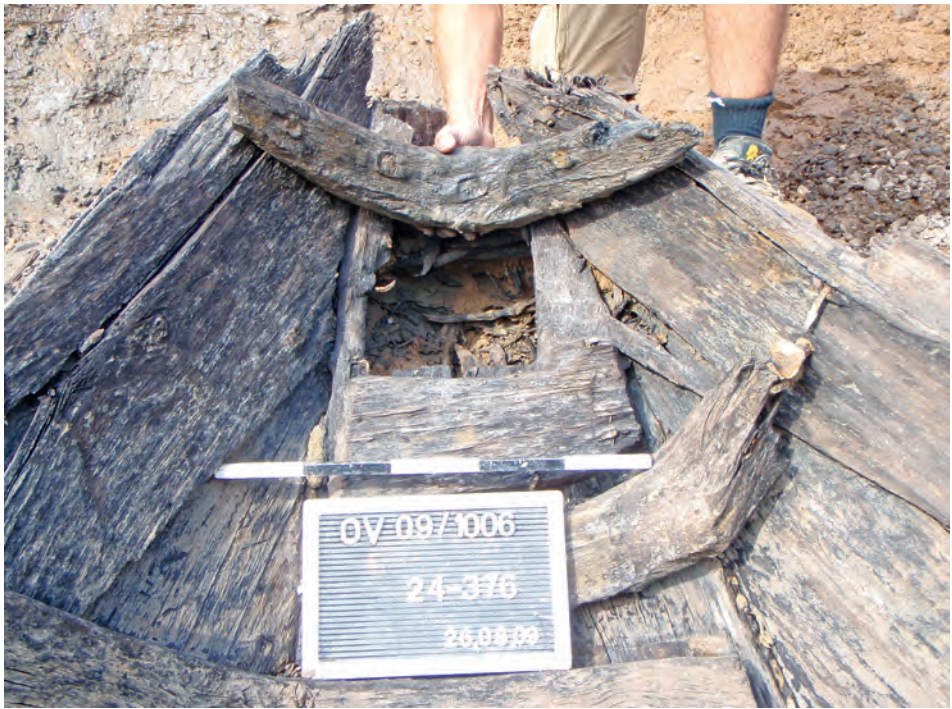
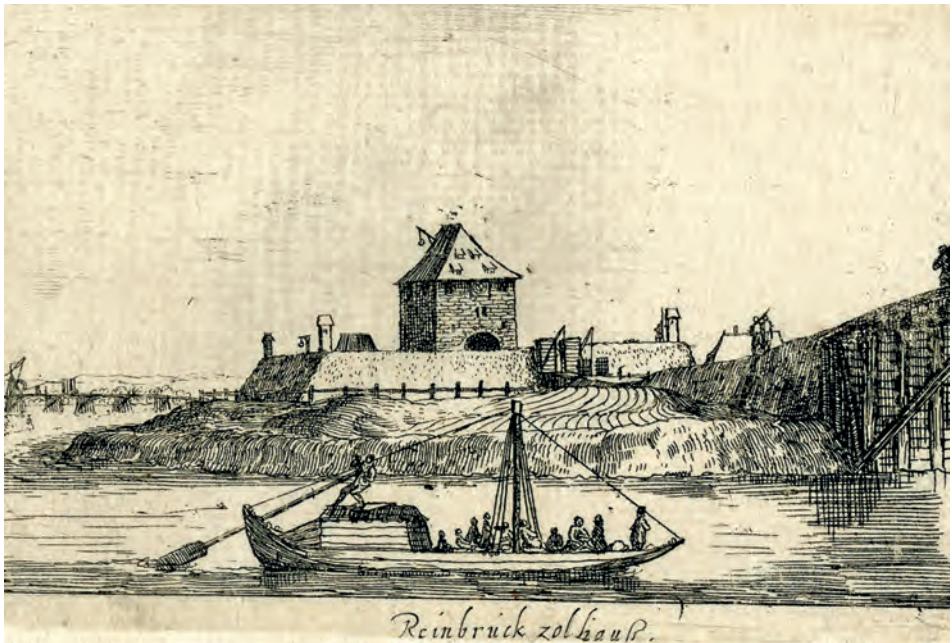
Abb. 29a–b Öffnung für ein Streichruder am Kaiserswerther Nachen (oben) und Nachen mit Streichruder auf dem kleinen Rhein an der Zollschanz bei Straßburg, Kupferstich von Wenzel Hollar, um 1630 (unten). (Foto Abb. 29a: archaeologie.de, Duisburg; Abb. 29b: British Museum, London)

Vor der Straßburger Zollschanze, auf dem kleinen Rhein, hat Hollar ein weiteres Exemplar des hier im Fokus stehenden Schiffstyps eingefangen (vgl. Abb. 29b). Diesmal wird das

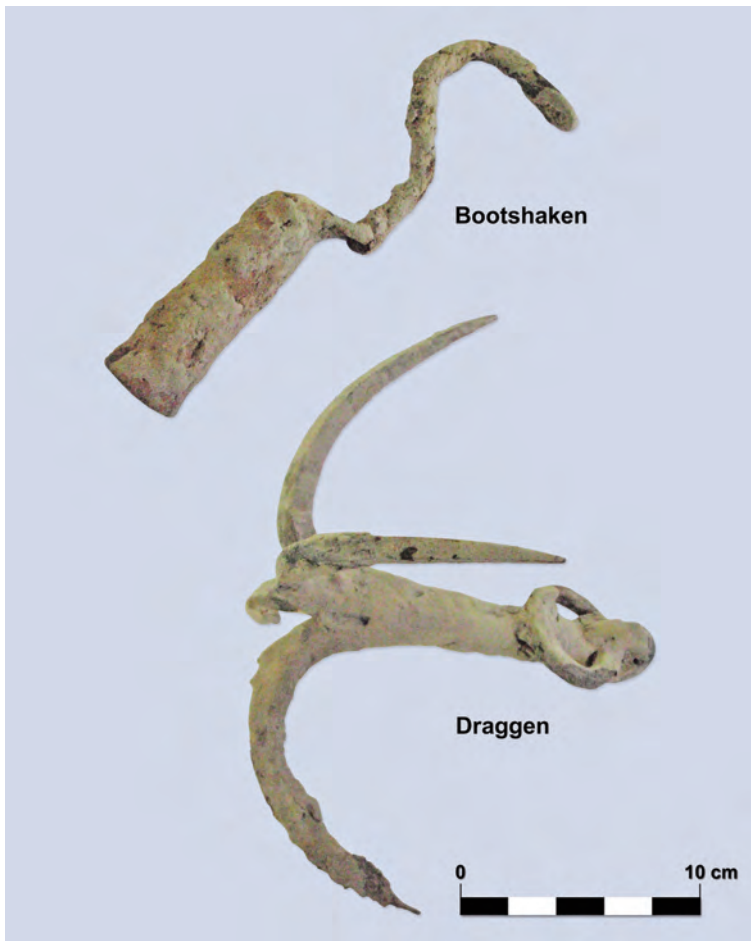
Abb. 30 Bootshaken und Draggen. (Grafik: E. Augustin, archaeologie.de)

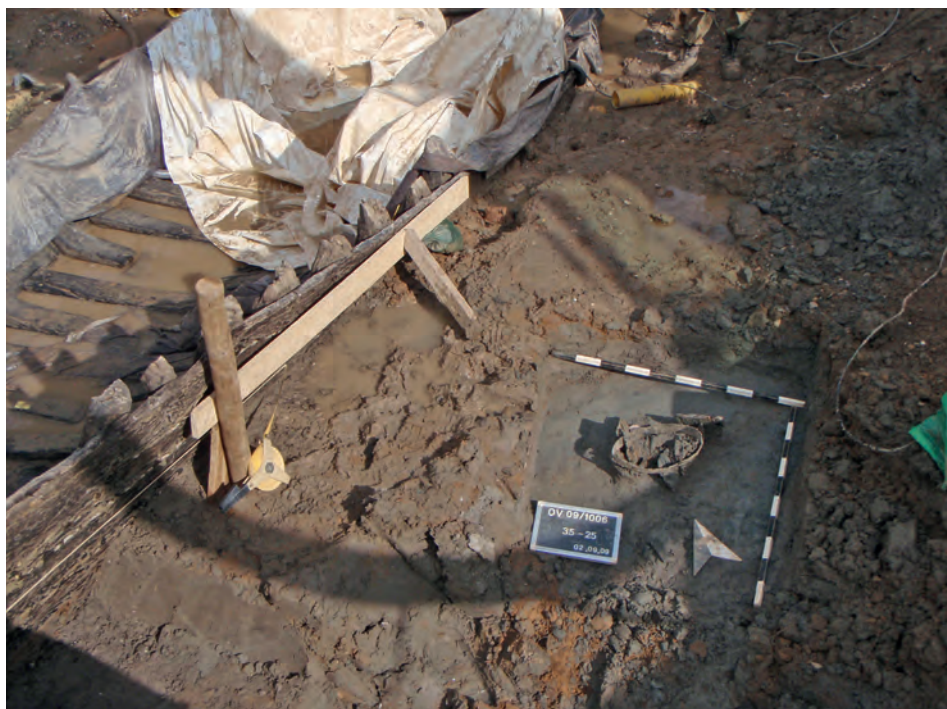
Abb. 31a–b Kleines Daubengefäß in Fundlage (oben) und Rekonstruktion (unten). (Foto Abb. 31a: archaeologie.de, Duisburg; Zeichnung Abb. 31b: E. Augustin, archaeologie.de)

Etwa 1 m östlich des Schiffes lagen auf gleicher Höhe wie der Schiffsboden die Reste eines hölzernen Daubengefäßes (Abb. 31a–b). Der ehemals einteilige Boden des kleinen Eimers war im Durchmesser 25 cm groß und 2,5 cm dick. An seinen Rändern war der Boden deutlich dünner geschliffen, so dass er in die dafür vorgesehenen Nuten der Dauben passte. Von diesen waren noch zwei bis zu ihrer vollständigen Höhe von knapp 19 cm bei einer Breite von 6 und 7 cm erhalten. Wenige Zentimeter von einer Schmalseite der Dauben war jeweils eine schmale horizontale Nut in das Holz eingearbeitet, so dass der angeschärfte Rand des Bodens hier einpasste und das Gefäß auf den Schmalseiten der Dauben stand. Bei Auffindung lag zusammen mit den Dauben und dem Boden des Gefäßes nur ein etwa 2 cm breiter eiserner Reifen. Auf den Außenseiten der vollständig erhaltenen Dauben sind jedoch flache Absätze und Abnutzungsspuren von zwei Reifen erkennbar, so dass von einem weiteren, heute verlorenen Reifen ausgegangen werden kann. Aus den erhaltenen Resten lässt sich anhand der Einpassungen der Nut und des als Feder ausgearbeiteten Bodenrandes ein konischer Eimer rekonstruieren, der von seiner Größe und Form durchaus als Lenzpütz geeignet wäre.

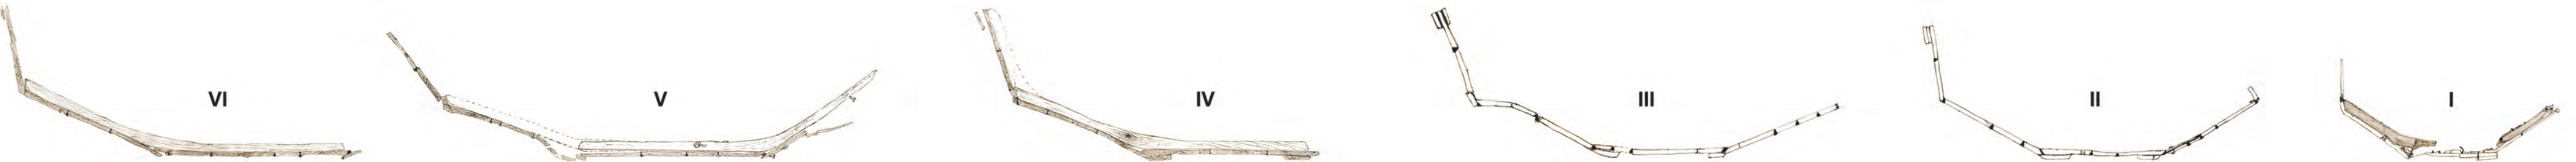
Kaiserswerther Nachen

A. Aufsicht

B. Querschnitte

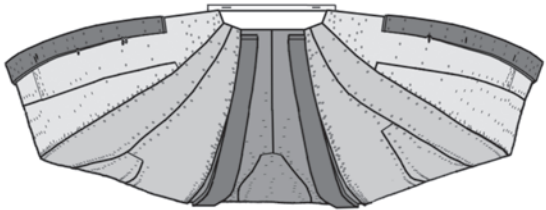
A. Aufsicht

B. Querschnitte

C. Längsschnitt

D. Heckansicht

E. Seitenansicht

F. Bugansicht
